Evaluation of Severity and Type of Damages in Steam Reformer Tubes using Nondestructive Eddy Current Method

Eddy Current Testing,
Steam Reformer Tube,
HP40Nb,
Life Assessment,
Damage.

ارزیابی نوع و شدت خرابی لوله‌های ریفورمر بخار با استفاده از جریان گردابی

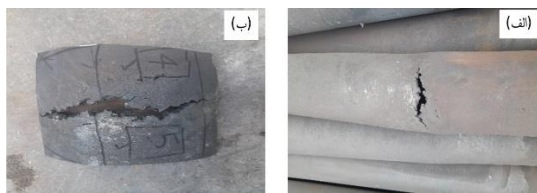
شکل ۲) الف) تصویری از برخی لوله‌های ریفورمر آسیب دیده و ب) نمونه برداری از یک لوله گسیخته شده برای تجزیه و تحلیل ریزساختاری.... ۲،۳. امکانات و روش ECT

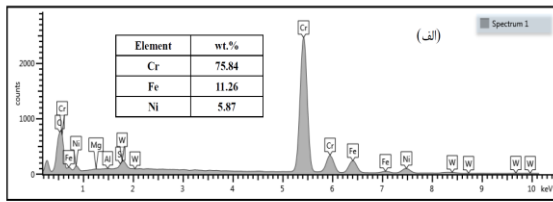
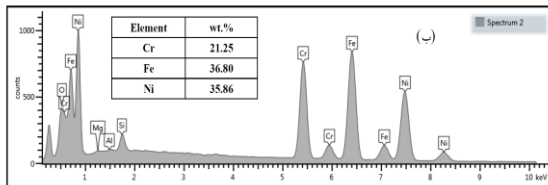
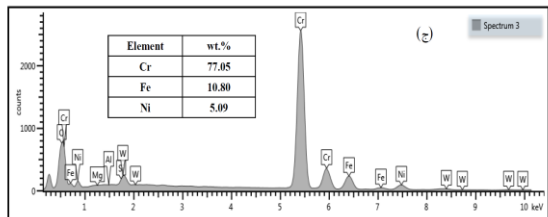
شکل ۶ تجزیه و تحلیل EDS نقاط انتخاب شده روی شکل ۵. ج: الف) طیف ۱، ب) طیف ۲، ج) طیف ۳.

به دلیل جذب کربن و دمای بالا، کاربیدهای یوتکتیک $M_{23}C_6$ به کاربیدهای M_7C_3 تبدیل می‌شوند که مقدار Cr بیشتری دارند (همان‌طور که در شکل ۶ الف نشان داده شده است). علاوه بر این، کاربیدهای یوتکتیک M_7C_3 با هم ادغام می‌شوند و مورفولوژی لایه‌ای آنها در طول سرویس به اسکلتی تبدیل می‌شود. علاوه بر این، شکل و کسر حجمی کاربیدها افزایش می‌یابد. همچنین، کاربیدهای ثانویه خاصی در مناطق دندریتی تشکیل می‌شوند و یک ساختار بلوکی مانند در داخل زمینه آستنیتی ایجاد می‌کنند. ریزساختار پیر شده ترکیبی از رنگ‌های خاکستری تیره و روشن را نشان می‌دهد که سایه‌های روشن نشان‌دهنده کاربیدهای غنی از نیوبیم واقع در مرزهای دندریتی و سایه‌های تیره نشان‌دهنده کاربیدهای غنی از کروم از نوع M_7C_3 است.

همان‌طور که در شکل ۶ ب نشان داده شده است، زمینه به طور قابل توجهی از کروم تخلیه شده است. کاربیدهای $M_{23}C_6$ به M_7C_3 تبدیل شدند و کاربیدهای NbC تا حدی به کاربید غنی از کروم تبدیل شدند که هر دو احتمالاً به تخلیه کروم زمینه کمک می‌کنند. نتایج حاضر نشان می‌دهد که محلول اچ به زمینه آستنیتی که مقدار کروم آن کاهش یافته، حمله می‌کند. ظاهر متخلخل کاربیدهای M_7C_3 به دلیل تشکیل آن از $M_{23}C_6$ تو سط یک واکنش یوتکتوئیدی در حین کربوریزاسیون است:

علاوه بر این، M_7C_3 ، کاربید غنی از کروم (همان‌طور که در شکل‌های ۶ الف و ۶ ج نشان داده شده است)، می‌تواند در طول فرآیند کربوریزاسیون رشد کند. سپس، مقدار Cr زمینه می‌تواند کاهش یابد (همان‌طور که در شکل ۶ ب نشان داده شده است).

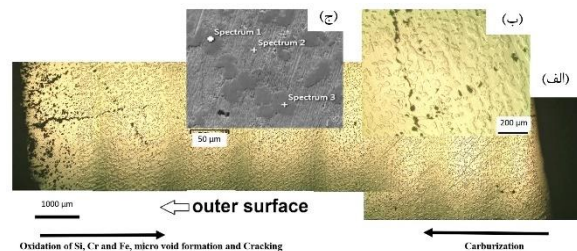
شکل ۵ الف و ب) تصاویر میکروسکوپ نوری از ریزساختار و ج) لوله ریفورمر بخار HP40Nb پس از پارگی.

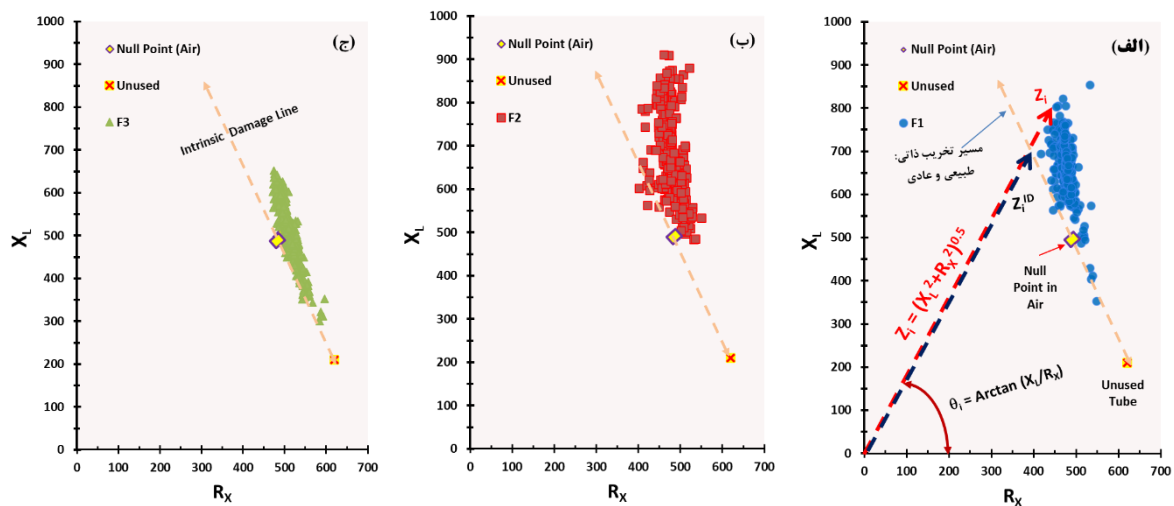
شکل ۷ داده‌های به‌دست‌آمده از بازرسی‌های جریان گردابی سه کوره ریفرمر بخار به نام‌های F1، F2 و F3 را نشان می‌دهد که به ترتیب تقریباً ۱۶، ۱۳ و ۵ سال در حال بهره‌برداری بودند (به جداول ۲ و ۳ مراجعه کنید). این داده‌ها به صورت جداگانه به صورت صفحه امیدانسی برای سه ریفرمر ارائه شده‌اند. نقطه مبنا روی تصاویر، موقعیت حسگر در هوا را مشخص می‌کند. در این نقطه مبنا، مناطق مغناطیسی و غیرمغناطیسی را از هم جدا می‌کند. یک لوله استفاده نشده (که با یک X قرمز در جعبه زرد نشان داده شده است) دارای کمترین X_L و بیشترین R_X است، زیرا دارای یک زمینه آستنیتی است که غیرمغناطیسی است. مهم‌ترین نکاتی که از این صفحات امیدانسی می‌توان مشاهده کرد به شرح زیر است:

- در هر کوره، لوله‌های مختلف با زمان کارکرد اسمی یکسان، پاسخ‌های جریان گردابی متفاوتی دارند که می‌تواند مربوط به شرایط کارکرد، موقعیت لوله‌ها در ریفرمر، توزیع حرارت و دما در لوله و کوره، جریان گاز و وضعیت واکنش‌های شیمیایی در لوله‌ها و غیره باشد. بنابراین، تغییرات ریزساختاری لوله‌ها در هر کوره می‌تواند با هم متفاوت باشد.
- ریفرمر F3 تغییرات سیگنال EC کمتری نسبت به دو ریفرمر F1 و F2 دارد. تغییرات F1 و F2 نسبتاً مشابه یکدیگر هستند. شباهت سیگنال‌های F1 و F2 می‌تواند مربوط به تغییرات جزئی در فناوری نصب و حتی بهره‌برداری باشد.
- با افزایش زمان کارکرد یا آسیب‌های ریزساختاری، مقادیر X_L و R_X به شکل معکوس تغییر می‌کنند. X_L افزایش و R_X کاهش می‌یابد، زیرا کربوریزاسیون در طول کارکرد، نفوذ پذیری را افزایش و رسانایی ماده مورد بررسی را کاهش می‌دهد. لازم به ذکر است که لوله‌هایی با مقدار X_L بالاتر از X_L نقطه هوا (نقطه مبنا) نشان‌دهنده

شکل ۷) نمودارهای صفحه امپدانس به دست آمده از بازرسی جریان گردابی ۱۰۰۰ لوله کاتالیستی (HP40Nb) در سه کوره ریفرمر بخار: (الف - F1=16 سال، ب - F2=13 سال و ج - F3=5 سال)

- تغییرات X_L و R_x به صورت خطی تغییر می‌کنند، به ویژه در مراحل اولیه پیرسازی، همانطور که در شکل ۷ ج نشان داده شده است. تغییرات خطی می‌تواند مربوط به تغییرات ذاتی ریزساختار ناشی از پدیده‌های پیرسازی مانند کربوریزه شدن باشد که بعداً مورد بحث قرار می‌گیرد.

- سیگنال‌های جریان گردابی بسیاری از لوله‌ها از تغییرات خطی نشان داده شده به صورت مسیر تخریب ذاتی (شکل ۷ الف)، منحرف می‌شوند. این می‌تواند مربوط به تشکیل حفرات و ترک‌های ریز ناشی از پدیده خزش باشد (که در شکل‌های ۵ الف و ۵ ب نشان داده شده است). این انحرافات می‌توانند با افزایش زمان کارکرد و افزایش ترک‌های ریز در سطح یا زیر سطح افزایش یابند. می‌توان در نظر گرفت که ترک‌های سطحی باعث انحرافات بیشتری نسبت به ترک‌های زیرسطحی و عمیق می‌شوند.

- همانطور که در شکل ۷ نشان داده شده است، برخی از لوله‌ها در F1 سیگنال جریان گردابی بسیار پایینی دارند، زیرا چندین لوله در چهار سال گذشته تعویض شده‌اند. [از این لوله‌ها برای کالیبره کردن ECT استفاده شد]. تغییرات متالورژیکی، مانند تغییر شکل، اندازه و توزیع
