## Nondestructive Evaluation of Reformer Tubes in Direct Reduction of Iron Unit by Eddy Current Test Method

The eddy current nondestructive evaluation was investigated to estimate the service life of cast austenitic stainless steel tubes in the reformer unit of the direct reduction iron ore plan. This evaluation was performed at 60 kHz based on the impedance plane and as a point inspection method. Reference tubes with specified microstructure and service life were used for calibration. The optical and SEM microscopes were used for microstructural studies. The microscopic examination showed that the ascast microstructure has austenitic matrix with eutectic cells containing chromium and niobium carbides. It was also observed that with increasing operating time and increasing the intensity of aging, the microstructural changes occur more severely. These changes include oxidation and carburization of surface, creating of destructive phases, and depletion of chromium in the austenite matrix, variation of eutectic cells morphology and formation of the creep microcracks. The results of eddy current evaluation showed that microstructural changes due to increasing the service life have a s

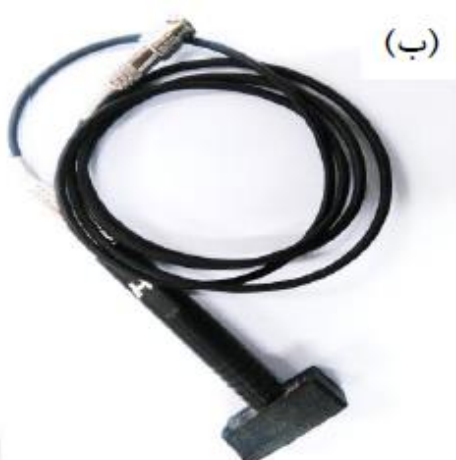
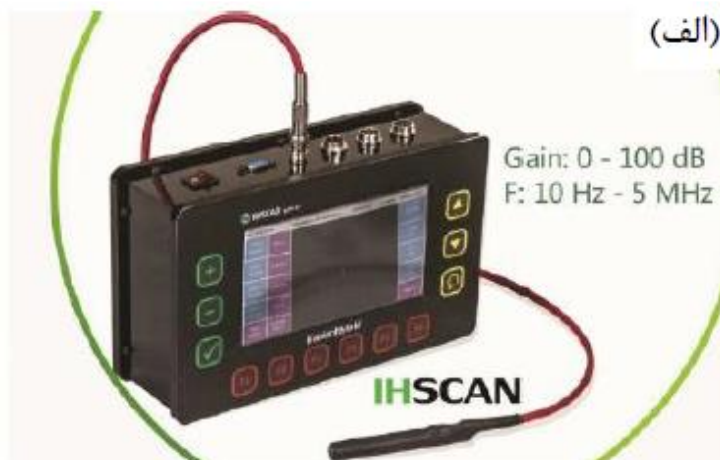
شکل ۴- تصویری از: (الف) دستگاه جریان گردابی پرتابل مدل IH-ECP 104 و (ب) پراب مخصوص مورد استفاده.

برای بازرسی غیرمخرب از دستگاه جریان گردابی مدل IH-HCP 103 و یک پراب مخصوص بازرسی لوله با هسته فریتی استفاده شده است. فریت یک فرومغناطیس نرم است که میدان مغناطیسی اطراف سیم‌پیچ را به شکل مناسبی روی نمونه مورد آزمون متمرکز می‌کند و دقت و کیفیت بازرسی را بهبود می‌دهد. شکل (۴) تصویری از این تجهیزات را نشان می‌دهد. از لوله‌های مرجع با عمر کارکردی برای کالیبره کردن دستگاه مشخص استفاده شده است (از لوله‌های نو و تعویض شده قبلی با تاریخچه کارکرد مشخص استفاده شده است). بنابراین مقایسه عمر کارکردی لوله‌ها بر اساس نمونه‌های شاهد با عمر کارکردی مختلف موجود در کارخانه انجام شده است که راهنمایی برای تعیین وضعیت کارکردی لوله‌های بعدی بوده است.

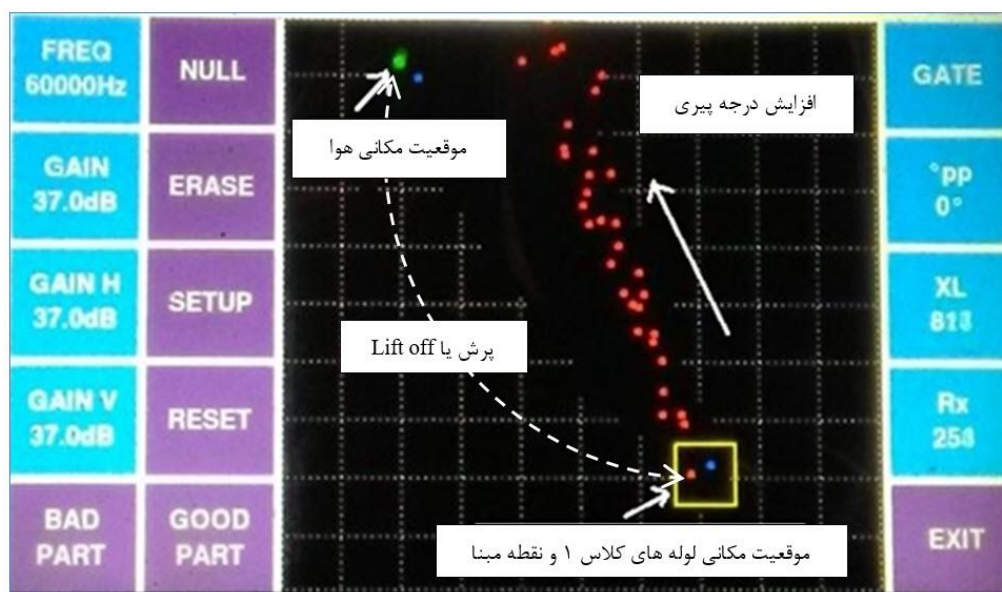
شکل ۹- تصویر نمایش گر دستگاه جریان گردابی و نقشه امپدانسی لوله‌ها با درجه‌های پیری مختلف

در شکل (۹)، نقشه امپدانسی تعدادی از لوله‌های مختلف حاصل از آزمایش در فرکانس ۶۰ kHz نشان داده شده است. مشاهده می‌شود که موقعیت مکانی هر لوله (مختصات نقطه‌ای) در نقشه امپدانسی متفاوت است و با افزایش عمر لوله‌ها موقعیت آنها از نقطه مبنا با مختصات اسمی [۵۰۰، ۵۰۰] در ربع سوم به سمت ربع دوم به صورت خطی تغییر جهت می‌دهد. همچنین با افزایش عمر کارکردی لوله‌ها، شاخص مقاومت الکتریکی کاهش و شاخص نفوذپذیری مغناطیسی افزایش می‌یابد.

توجه شود که در شکل (۹)، نقطه سبز رنگ نشان‌دهنده امپدانس نرمال سیم‌پیچ در هوا در لحظه مورد آزمون و نقطه آبی کنار آن، امپدانس نقطه هوایی در شروع آزمون است. تغییرات جزیی امپدانس در حین بازرسی از این طریق مشخص شده و در صورت نیاز (تغییرات  $\pm 5$  واحد برای  $R_x$  و  $X_L$  مورد قبول بوده است) با استفاده از نمونه مبنا (لوله نو و کارنکرده) کالیبراسیون مجدد انجام می‌شد. (تقریباً هر ۱۵ دقیقه اینکار انجام می‌شد).
