Evaluation of Severity and Type of Damages in Steam Reformer Tubes using Nondestructive Eddy Current Method

Eddy Current Testing,
Steam Reformer Tube,
HP40Nb,
Life Assessment,
Damage.

ارزیابی نوع و شدت خرابی لوله‌های ریفورمر بخار با استفاده از جریان گردابی

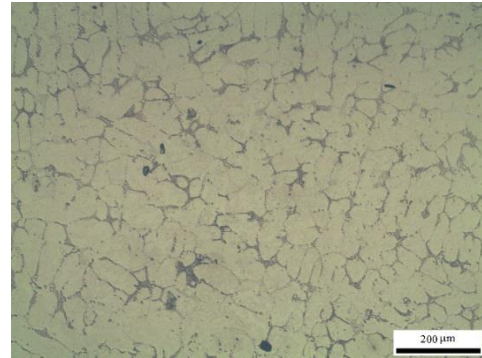
شکل ۴، تصویر ریزساختاری نوری نمونه ریخته‌گری شده HP40Nb را نمایش می‌دهد که معرف ریز ساختار یک نمونه نو و کار نشده است. ریزساختار ریختگی (شکل ۴ الف) شامل یک زمینه آستنیتی با سلول‌های یونکتیک مختلف در موقعیت‌های بین‌دندریتی یا مرز دانه است.

شکل ۴ تصویر میکروسکوپ نوری از ریزساختار ریختگی فولاد HP40Nb.
