Effect of Field Factors on the Evaluation of Corrosion of Storage Tanks Floor by Magnetic Flux Leakage Method

Reza Taghavi Jelodar | Majid Abbasi

Research Article

In this paper, the effects of some field factors in the non-destructive evaluation of the corrosion rate of the floor of oil storage tanks have been investigated using the magnetic flux leakage method at the industrial level. For this purpose, the effect of factors such as the cathodic protection system on the tank, the presence of waste, the presence of metal attachments (spot welding or spatter), distortion of the tank and the coating thickness of plate on the accuracy of the assessment of the size of defects in different situations have been studied. The field inspections were carried out in two oil tanks using the MFL3DiM magnetic flux leakage unit on the detected defects. Two standard steel blocks with thicknesses of 6 and 8 mm and 4 specific defects in different sizes (20, 40, 60 and 80% of the plate thickness) was used for setting and calibrating the device. Ultrasonic thickness measurement was also used to verify the results of MFL measurement. In addition, the MFL results were clarified by an ultrasonic thickn

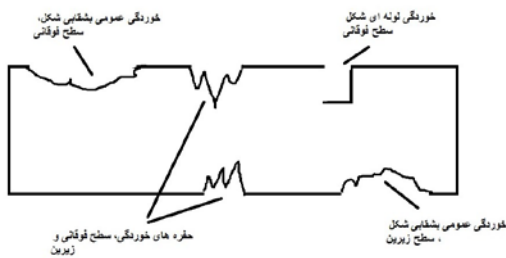
شکل ۱- تصویر نمادین از عیوب خوردگی در کف مخازن [۸].

- خوردگی عمومی بشقابی شکل با لبه‌های شیب‌دار،
- خوردگی حفره‌ای مخروطی شکل،
- خوردگی لوله‌ای شکل.

خوردگی در کف اغلب توسط مواد پایه ناهمگن (به اندازه کافی مخلوط نشده) ایجاد می‌شود. توده‌های خاک رس مخلوط شده با ماسه می‌توانند نقطه آغاز مناسبی برای این خوردگی باشند. همچنین در مرحله ساخت‌وساز می‌توان مشاهده کرد که ضایعات فلزی، میله‌های جوشکاری، میخ‌های تسطیح چوبی و حتی اقلامی مانند دستکش‌های مستعمل در زیرزمین (کف مخزن) رها می‌شوند. این موارد می‌توانند شرایط ایده‌آلی برای ایجاد سلول‌های خوردگی فراهم کنند. مخازن مستقر در مناطق خاص با یک ترکیب مشخص، ممکن است رطوبت بیشتری نسبت به مخزن کنار آن به دلیل شرایط موضعی دریافت کنند. رطوبت زیر مخازن در اثر هوادهی باعث خوردگی می‌شود، بنابراین باید از ایجاد فضای خالی (هوادهی) در مواد پایه اجتناب شود، به جز مواردی که اسیدی باشد [۷]. مطابق شکل ۱، عیوب کف مخازن نفتی را می‌توان به سه دسته زیر تقسیم‌بندی نمود [۸]:

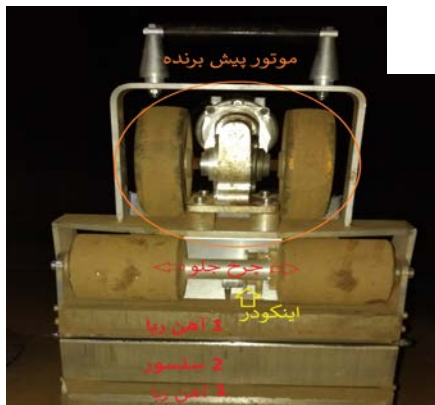
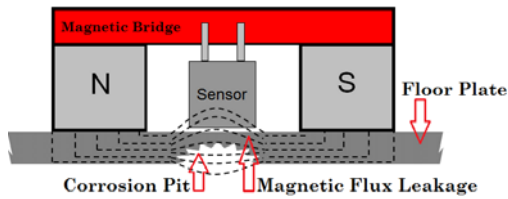
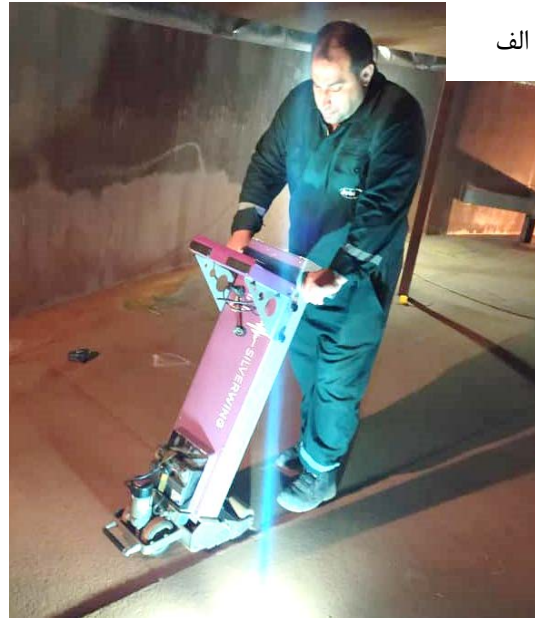
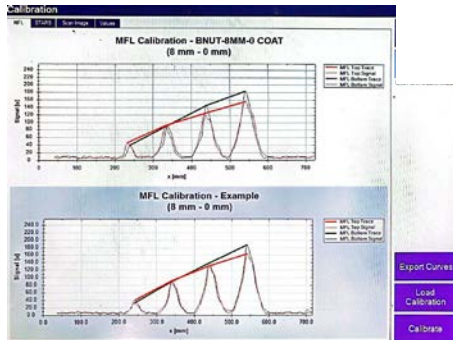
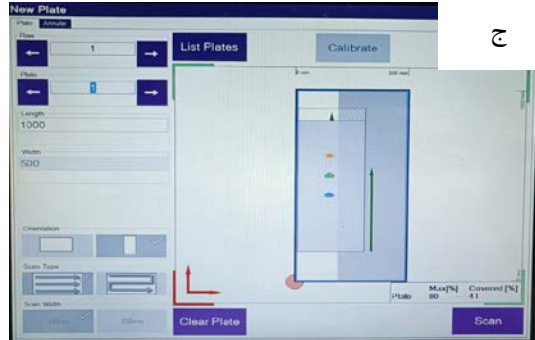
ب

الف

د

ج

شکل ۲- تصاویری از تجهیزات بازرسی نشت شار مغناطیسی: الف) دستگاه اصلی، ب) موقعیت آهن‌رباها و حسگرهای مغناطیسی و تصویر نمادین آن، ج) صفحه نمایش، د) سیگنال‌های دریافتی از ۴ عیب ورق (بلوک) استاندارد کالیبراسیون

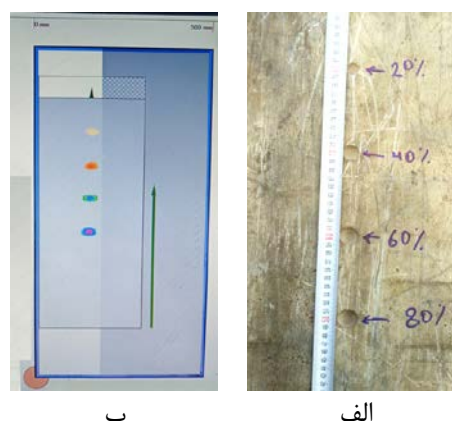
شکل ۳- الف) تصویری از ورق کالیبراسیون دستگاه MFL با ضخامت ۸ میلی‌متر و ۴ عیب با عمق و ابعاد مختلف و ب) تصویر دوبعدی از این عیوب به دست آمده از دستگاه MFL.

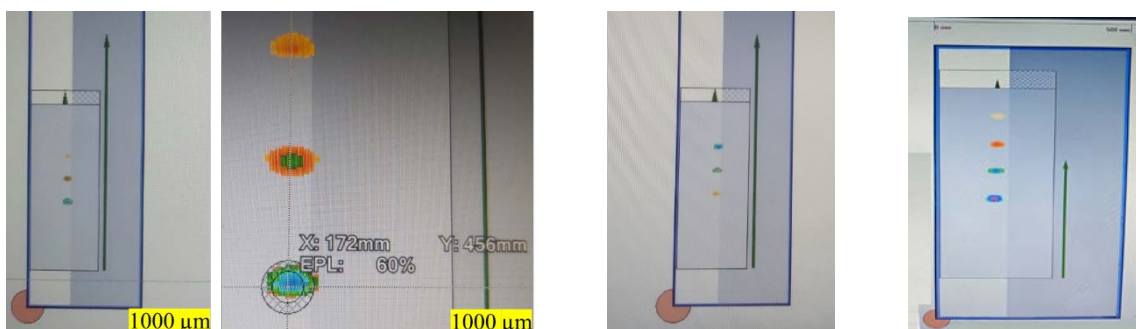
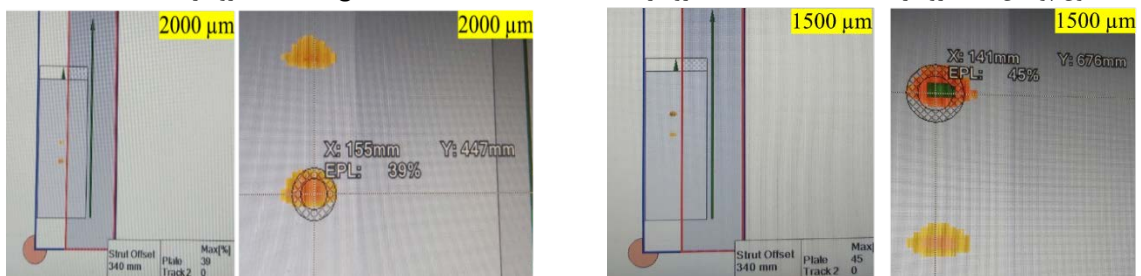
ج) ۱۰۰۰ میکرومتر

ب) ۵۰۰ میکرومتر

الف) بدون پوشش، ۰ میکرومتر

ه) ۲۰۰۰ میکرومتر

د) ۱۵۰۰ میکرومتر

شکل ۴- تصاویر خروجی دستگاه MFL از عیوب تشخیص داده شده ورق کالیبراسیون با ۴ عیب با ضخامت پوشش های ۰ تا ۲۰۰۰ میکرومتر.

برای بررسی تأثیر پوشش، یک ورق فولادی با یک عیب مصنوعی با پوشش در ضخامت‌های مختلف مورد ارزیابی قرار گرفت. اندازه، عمق عیب مصنوعی ۹۰٪ ضخامت ورق انتخاب شد. جدول ۷، نتایج ارزیابی در حالت بدون پوشش و پوشش‌دار در ضخامت‌های مختلف را نشان می‌دهد. با توجه به این نتایج مشاهده می‌گردد که با افزایش ضخامت پوشش اعمالی متفاوت، میزان عیب تشخیص داده شده کمتر می‌شود.

نتایج ارزیابی با حضور پوشش ۱ میلی متری نشان می دهد که حسگرهای اثر هال نتوانسته است عیب مصنوعی ۲۰ درصد را دریافت کند و همچنین عیوب مصنوعی ۴۰ و ۶۰ و ۸۰ درصد را به مقدار خیلی پایین تر نشان داده است. همان گونه که در شکل ۴-ج مشخص است، عیب مصنوعی ۸۰ درصد به میزان ۶۰ درصد ارزیابی شد. شکل ۴-د مشخص می کند که با اعمال پوشش مصنوعی ۱۵۰۰ میکرومتر، دو عیوب مصنوعی ۲۰ و ۴۰ درصد شناسایی نشد و همچنین عیب مصنوعی ۸۰ درصد به میزان ۴۵ درصد ارزیابی شد. شکل ۴-ه مشخص می کند که این بار هم با اعمال پوشش مصنوعی ۲۰۰۰ میکرومتر، دو عیوب مصنوعی ۲۰ و ۴۰ درصد شناسایی نشد ولی عیب مصنوعی ۸۰ درصد به میزان بسیار کمتر از حالت های قبلی و به اندازه ۳۹ درصد ارزیابی شد [۲۰]. شکل ۵، عملکرد دستگاه در نشان دادن عیوب در ضخامت های بیشتر از ۲۵۰۰ تا ۴۵۰۰ میکرومتر را نشان می دهد. با توجه به این شکل مشاهده می گردد که در ضخامت های بیشتر از ۳۰۰۰ میکرومتر (۳ میلی متر) عملاً هیچ گونه عیبی توسط دستگاه MFL تشخیص داده نمی شود.

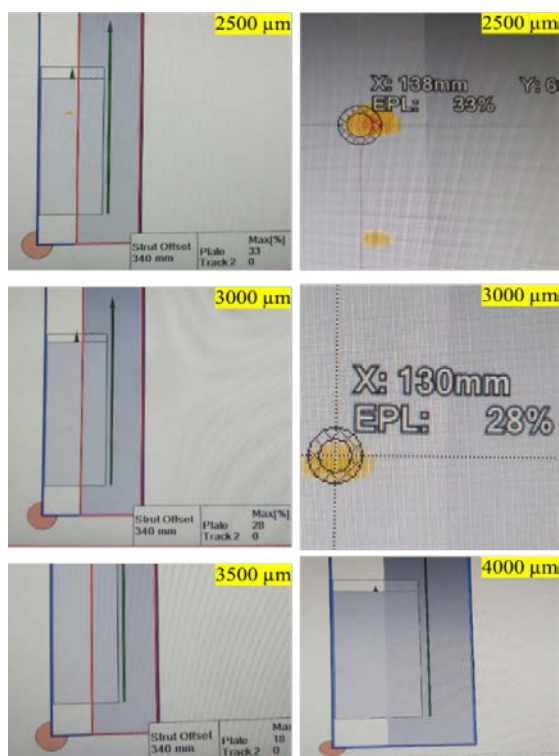
شکل ۵- تصاویر خروجی دستگاه MFL از عیوب تشخیص داده شده ورق کالیبراسیون با ۴ عیب استاندارد با ضخامت پوشش های ۲۵۰۰، ۳۰۰۰، ۳۵۰۰ و ۴۰۰۰ میکرومتر.
