## Investigation of Common Defects in Investment Casting by Industrial X-ray Radiography in the Oil and Gas Industry

Pars Investment Casting Company, Shahroud, Iran

## شناسایی عیوب متداول در ریخته‌گری دقیق به روش پرتونگاری صنعتی با اشعه ایکس در صنایع نفت و گاز

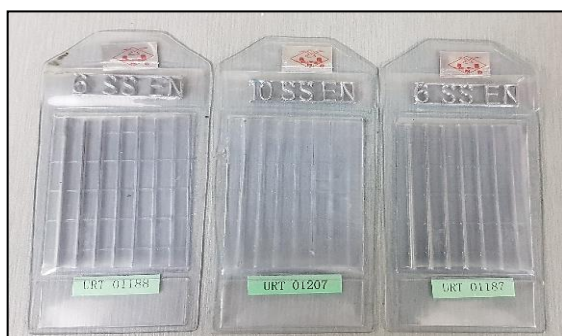
شکل ۵- نمونه I.Q.I

نمونه شاخص کیفیت تصویر مورد استفاده در کار حاضر در شکل ۵ نشان داده شده است. در حالت کلی فیلم رادیوگرافی شامل یک لایه ژلاتینی است که بر روی یک ترکیب نقره‌ای حساس به تشعشع قرار گرفته و کل آن بر روی یک صفحه شفاف قرار دارد. حضور ترکیب نقره‌ای حساس به تابش در دو طرف صفحه سبب افزایش سرعت می‌گردد. در مواردی که جزئیات بیشتری برای نمایش مد نظر باشد، از ترکیب نقره‌ای فقط در یک طرف صفحه استفاده می‌شود. هنگامی که یک فیلم در محلول شیمیایی ظهور قرار می‌گیرد، واکنشی بین فیلم و ماده ظهور رخ داده و نقره فلزی سیاه به وجود می‌آید. این نقره در ژلاتین در دو طرف صفحه به صورت معلق وجود دارد که سبب ایجاد تصویری از جسم می‌شود [۷].

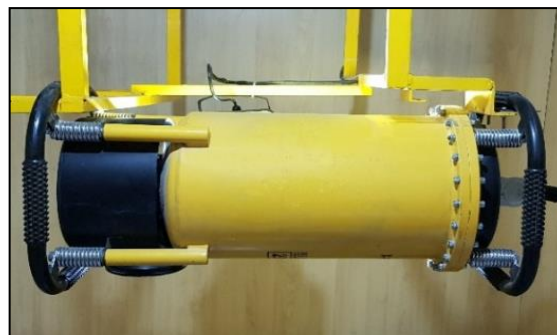
شکل ۲- دستگاه رادیوگرافی صنعتی 250 KV

جهت انجام تست رادیوگرافی، با توجه به رنج ضخامتی قطعات تولید شده به روش ریخته گری دقیق مورد بررسی در کار حاضر، از دستگاه با ولتاژ 250 KV جریان 5 mA و 300 KV جریان 5 mA (به ترتیب شکل شماره ۲ و ۳) استفاده می شود. به طور کلی با مراجعه به نمودارهای مرجع می توان شدت جریان و ولتاژ مناسب را بر اساس ضخامت قطعه مورد نظر انتخاب نمود.

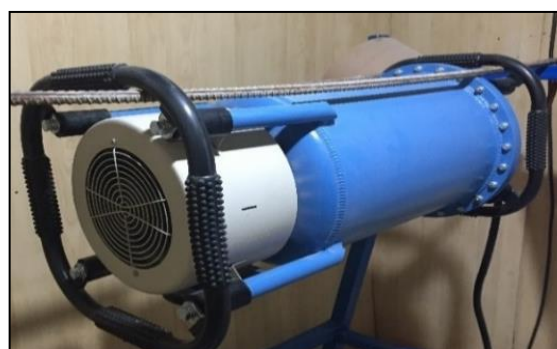
شکل ۳- دستگاه رادیوگرافی صنعتی 300 KV

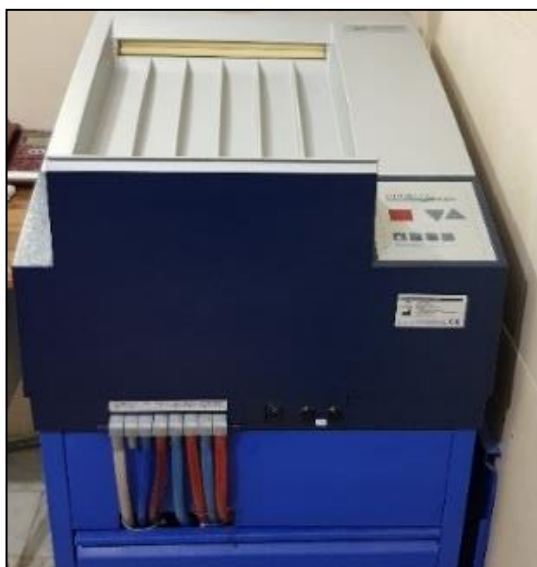
شکل ۹- دستگاه ظهور

انتخاب فیلم رادیوگرافی وابسته به ضخامت و جنس ماده نمونه مورد آزمایش و دامنه ولتاژ دستگاه است. به علاوه عواملی مانند کیفیت بالای رادیوگرافی یا زمان تابش کوتاه نیز موثر هستند. مشخصات دو نوع فیلم مورد استفاده در این پژوهش با کد Carestream MX-125 و Carestream AA-400 به ترتیب در شکل شماره ۶ و ۷ نشان داده شده است. به منظور تعیین تراکم اپتیکی فیلم رادیوگرافی از دانسیته متر اپتیکی ۲ (شکل ۸) استفاده می‌شود. دانسیته رادیوگرافی لگاریتم حاصل قسمت دو پارامتر است (معادله شماره ۱): شدت نور روی فیلم ۳ و شدت نوری که از فیلم عبور می‌کند ۴. جهت پردازش و ظهور تصاویر نیز از دستگاه ظهور اتوماتیک برند Optimax (شکل ۹) استفاده می‌شود.

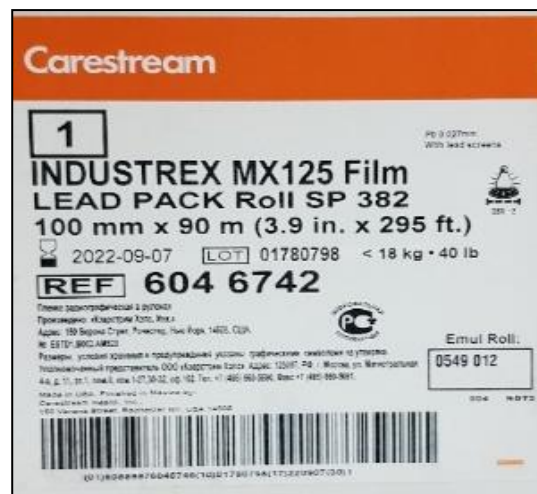
شکل ۶- فیلم رادیوگرافی Carestream MX-125

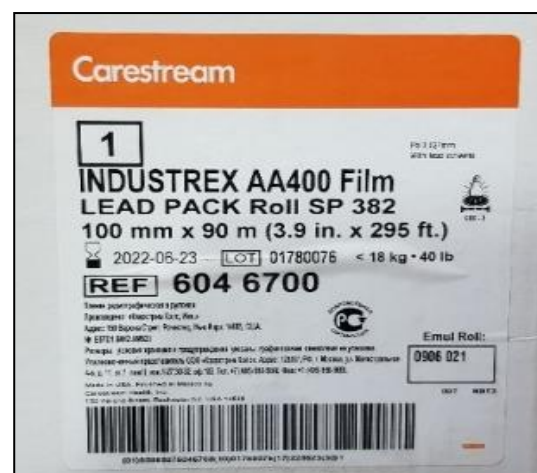
شکل ۷- فیلم رادیوگرافی Carestream AA-400

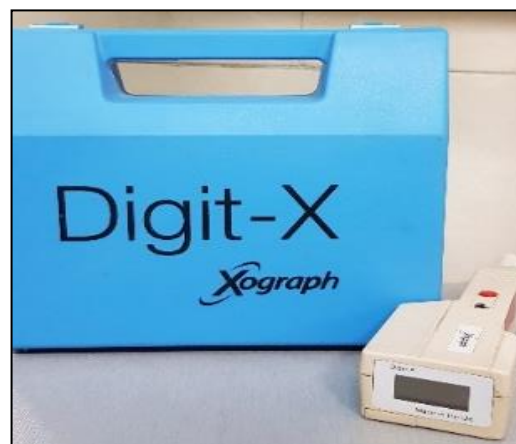
شکل ۸- دانسیته متر اتوماتیک

$$D = \log \frac{I_0}{I_t} \quad (1)$$

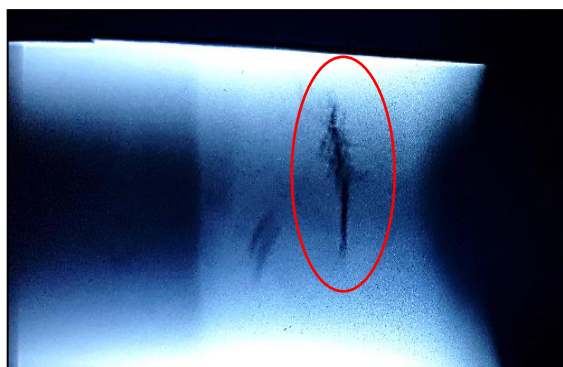
شکل ۱۲- انقباض رشته‌ای

عیوب انقباضی شاخه‌ای<sup>۶</sup> و رشته‌ای<sup>۷</sup> که به دلیل سیستم راهگاهی نادرست و یا مناسب نبودن دمای ذوب ایجاد می‌شوند، به ترتیب در شکل ۱۱ و ۱۲ نشان داده شده‌اند. با توجه به هندسه قطعات مورد بحث در این کار، با تغییر طراحی سیستم راهگاهی، افزایش دمای ذوب ریزی و استفاده از عایق حرارتی در ریخته‌گری‌های بعدی این قبیل عیوب به طور کامل حذف شد. از دیگر عیوب انقباضی متداول در ریخته‌گری می‌توان به عیب اسفنجی<sup>۸</sup> اشاره کرد که در قطعات ریخته‌گری دقیق مورد بحث در کار حاضر، به دلیل دمای بارریزی نامناسب و سرد شدن غیر یکنواخت این عیب ایجاد شده است. پس از چند نمونه ریخته‌گری با

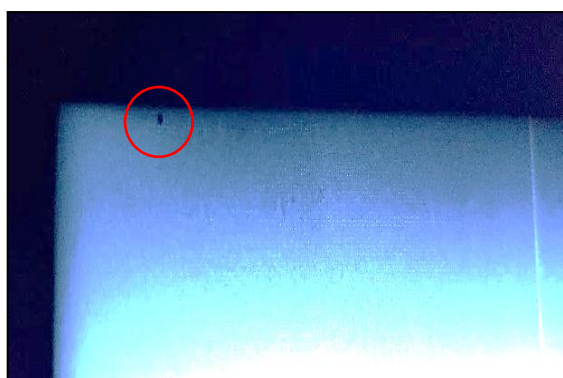
شکل ۱۴- تخلخل گازی

افزایش دمای ذوب و کنترل سرعت سرد شدن منطقه‌ای توسط عایق‌های حرارتی با ضخامت مناسب، در راستای حذف این عیب اقدام شده است. نمونه عیب انقباض اسفنجی را می‌توان در شکل شماره ۱۳ مشاهده نمود. نمونه ای از تخلخل‌های گازی که به دلیل کاهش حلالیت گاز در فلز و عدم امکان خروج تمام یا بخشی از آن اتفاق می‌افتد در شکل ۱۴ نشان داده شده است.

در کار حاضر با تغییر سیستم راهگاهی به منظور ایجاد مسیر مناسب جهت خروج گازها، از بروز تخلخل‌ها جلوگیری شد. درجه حرارت بارریزی در ایجاد این نوع عیب برحسب نوع آلیاژ و شرایط سردشدن نیز بسیار موثر است. همانطور که گفته شد ناخالصی‌ها در جریان ذوب ایجاد می‌شوند، در شکل شماره ۱۵ نمونه این نوع عیوب را می‌توان به وضوح مشاهده کرد. در این تحقیق به طور همزمان با کاهش درجه حرارت ذوب‌ریزی، سرباره‌گیری و استفاده از فیلتر مناسب در جهت حذف ناخالصی‌ها اقدام شده است.

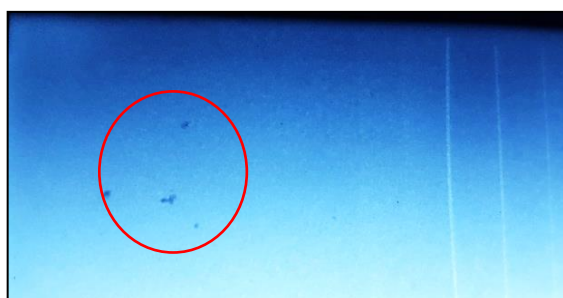
شکل ۱۵- ناخالصی (آخال)
